Bulletin No: 2015-RCTC01  
Release Date: January 15, 2015  
Effective Date: January 15, 2015  
Supersedes:  
Completion Date: As parts are replaced

## SERVICE BULLETIN

| Ride Name: Twister Coaster Family | Affected Serial Nos.: All |

Design improvement to the T-bar restraint system. Replacement kits are interchangeable with existing lapbar housings. Combination part of T-bar and ratchet is now out of production.

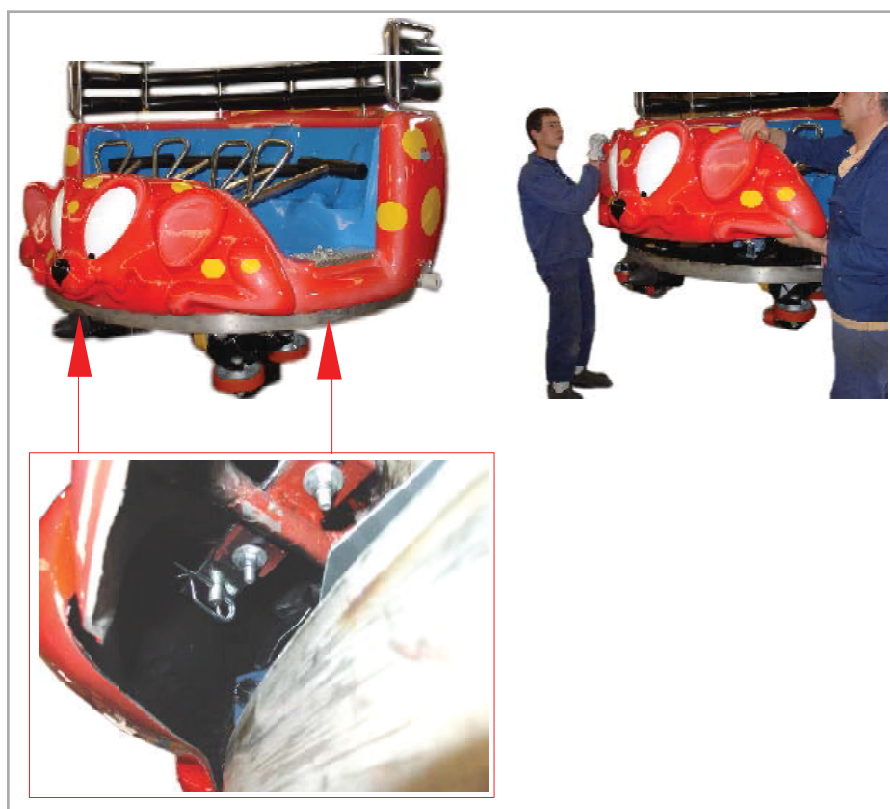
- Inspect restraint system for any anomalies.
  - Open the front part of the vehicle.
  - To remove the front part, remove the safety split pin placed under the vehicle .
  - Manually release a pawl on one side of a lap bar and hold it open during the inspection.
  - Lower the bar until the other pawl engages at the first tooth.
  - Apply an upwards force (25 – 50 pounds) to test its engagement.
  - Repeat for each engagement position (each click).
  - Open bar, release the opposite pawl and repeat for each tooth on the other side of the same lap bar.
  - Repeat procedure on each lap bar.
- If the T-bar skips at any location, remove seat from operation and service the restraint assembly prior to placing it back into operation.

Verificare che tutte le molle siano perfettamente integre. Se necessario sostituire le molle.  
Verificare che tutte le viti siano correttamente serrate.  
Ingrassare la dentatura settimanalmente con MOLYKOTE HSC PLUS PASTE

Inspect condition of all springs and ensure they are seated and installed correctly. Replace springs if necessary.  
Verify no loose hardware.  
Lubricate all teeth with MOLYKOTE HSC PLUS PASTE

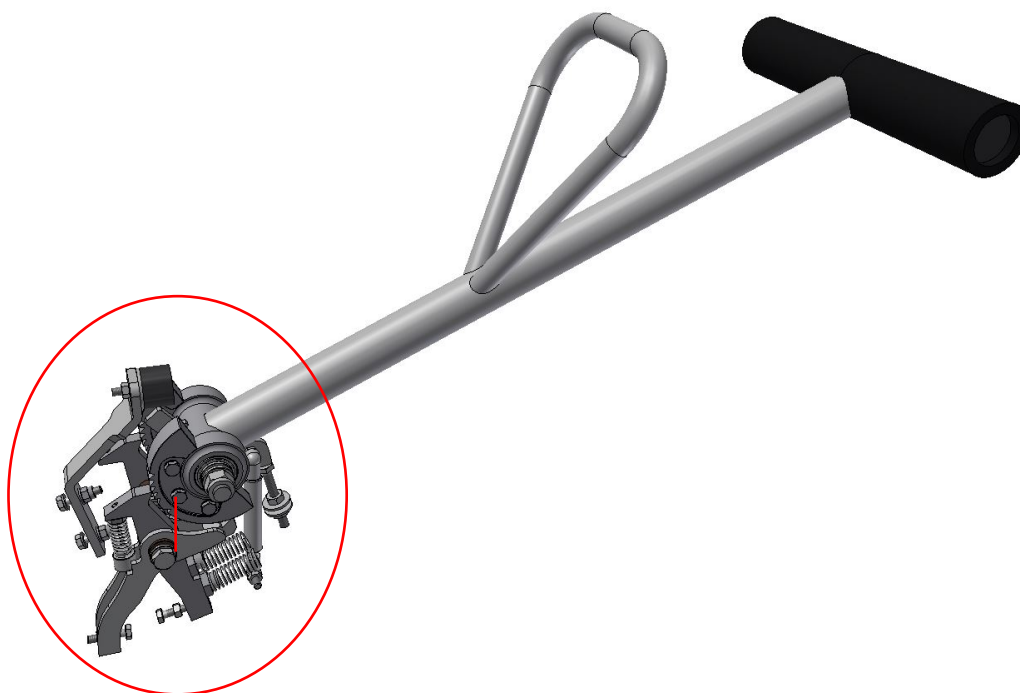
controllare la saldatura alla base del tubo  
maniglione (controllo visivo)

Check the welding at the base of the safety T-bar  
tube (visual check).

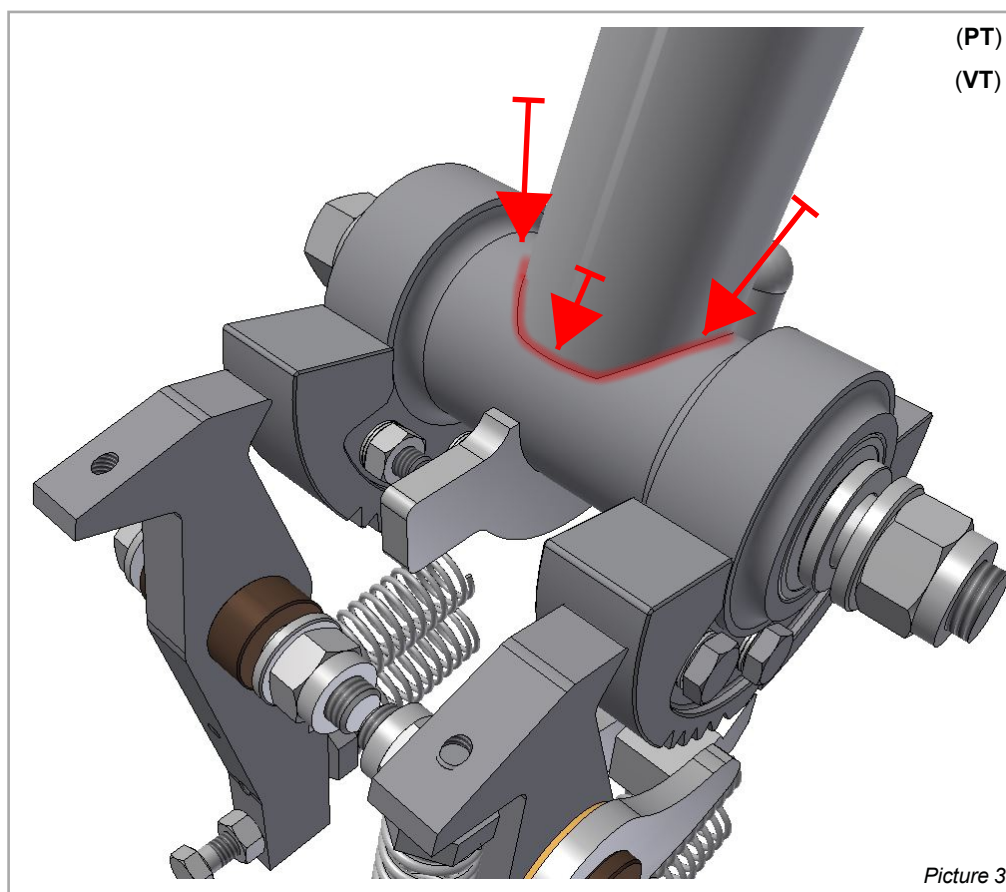
Carry out a non destructive test, by using a dye  
penetrant test (**PT**), according to **EN 571-1 / EN  
1289-2X** standards, in the parts indicated in the  
picture 3. This test must be carried out by  
**QUALIFIED PERSONNEL**.

A visual inspection (**VT**) must also be carried out  
on those parts where **PT** test will not be made.

In case these inspections (**PT or VT**) give a negative  
result and they show the existence of cracks, it will be  
necessary to stop the ride immediately and contact  
the manufacturer, Antonio Zamperla S.p.A.
